四川国众发电设备有限公司  
水力、风力发电机组维修与技术改造项目  
竣工环境保护验收监测报告表

建设单位： 四川国众发电设备有限公司

编制单位： 四川齐荣检测有限责任公司

2022年8月

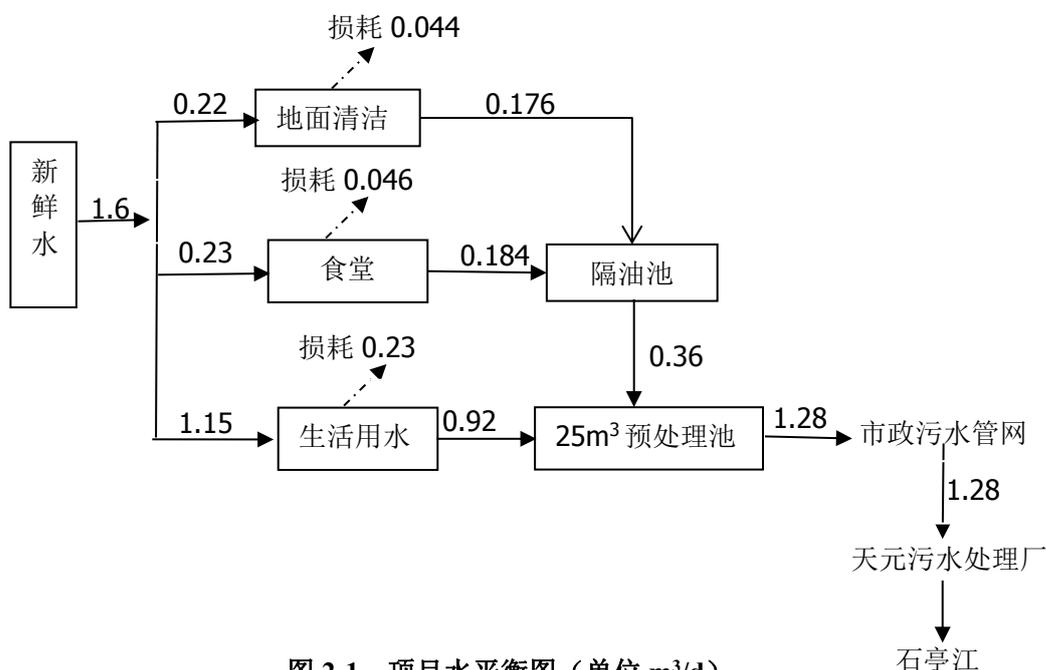
图 2-1 项目水平衡图（单位 m<sup>3</sup>/d）

根据上述分析项目用排水情况，本项目水平衡图见下图。

综上所述，本项目实际运行期间，原辅材料种类与环评一致，未增加新的物料，不会产生新的污染物。同时，由水平衡分析可知，本项目废水类型与环评一致。因此，本项目原辅料无大变动，满足验收条件。

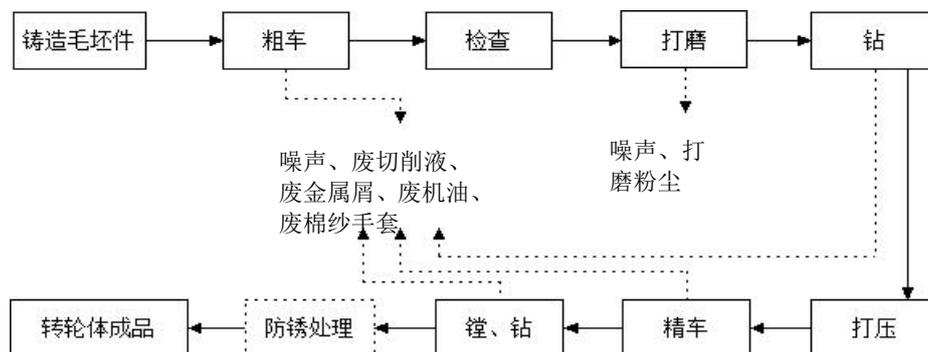
图 5-2 转轮体加工工艺流程及产污节点图

- (1) 粗车：按照图示尺寸，粗车各部分内外圆、球面及台阶。
- (2) 检查：球面焊接位置检查，消缺；
- (3) 打磨：手工打磨黑皮及非加工面；
- (4) 钻：将封板位置螺孔钻出；
- (5) 打压：盖上封板，做油压试验，液压油闭路循环；
- (6) 精车：精车所有尺寸；
- (7) 镗、钻：镗准各孔及台阶，钻攻螺孔；
- (8) 防锈处理：外委进行刷防锈油处理。

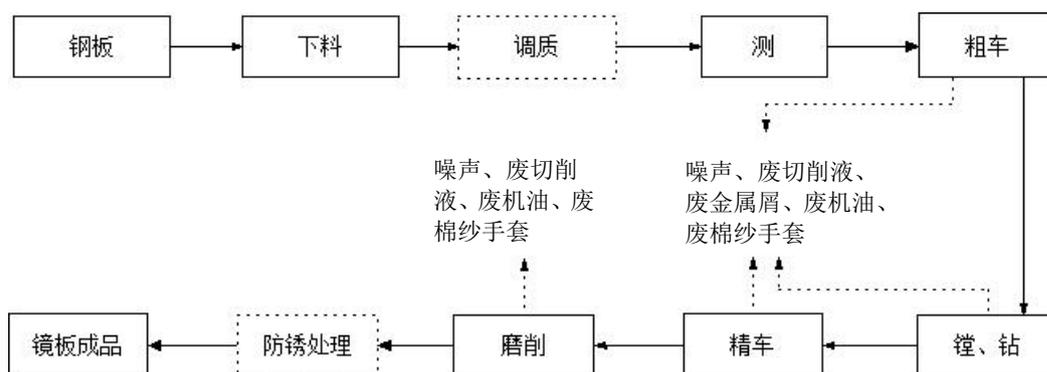
图 5-3 镜板加工工艺流程及产污节点图

- (1) 下料：切割下料；
- (2) 调质：外委进行淬火加高温回火等双重热处理。
- (3) 测：实测原镜板尺寸；
- (4) 粗车：根据实测尺寸，粗车内外圆；
- (5) 镗、钻：钻起吊螺孔，斜孔；
- (6) 精车：根据实测尺寸，车准内外圆；
- (7) 磨削：磨销加工镜面；
- (8) 防锈处理：外委刷防锈漆处理。

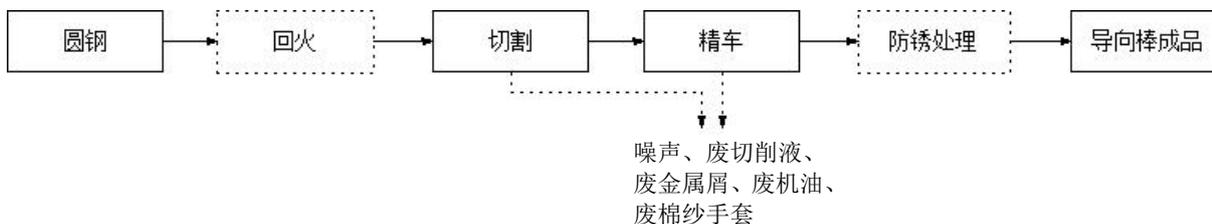
图 5-4 导向棒加工工艺流程及产污节点图

- (1) 回火：外委进行，减小钢件中的内应力，提高韧性；
- (2) 切割：圆钢切割，单边留量 5mm；
- (3) 精车：车准工件尺寸；

(4) 防锈处理：外委进行刷防锈漆处理。

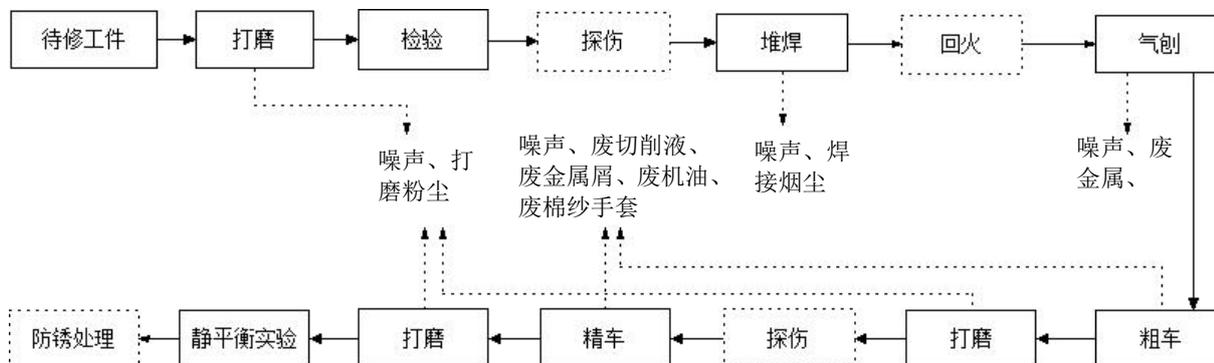
图 5-5 转轮体修复工艺流程及产污节点图

- (1) 打磨：手工将工作面冲刷的菱角部位打磨平整圆弧过度；
- (2) 检验：测量定位圆止口及内孔定位圆直径；测量定位键宽深尺寸；测量水斗花瓣开档高度及转轮最大外圆直径；
- (3) 探伤：外委进行整体做着色和超声波探伤，若有裂纹，进行相应处理；
- (4) 堆焊：①根据样板比靠检查水斗工作面缺肉情况，落实堆焊厚度；②水斗背面适当点焊；③水斗唇部开档用不锈钢棒进行点焊，每块水斗间用一圆钢，在水斗上端及下端分别焊一根 $\phi 35$  不锈钢圆棒在水斗节圆，将水斗焊接拉牢固；④进行工作面堆焊，及定位圆堆焊（若是键槽定位，则将定位键槽堆焊）；⑤内孔定位止口堆焊；
- (5) 回火：外委进行回火处理，消除应力；
- (6) 气刨：气刨掉各部位拉筋，并打磨氧化皮；
- (7) 粗车：粗车内孔；
- (8) 打磨：手工将水斗按样板粗磨，留余量，其余所有部位抛光即可，便于下序探伤；
- (9) 精车：内孔按配车尺寸车准；
- (10) 打磨：按样板磨准水斗工作面，并精磨抛光其余各部位；
- (11) 静平衡实验：做静平衡实验，并配重配完重后再做一次静平衡实验；
- (12) 防锈处理：外委进行刷防锈油处理。

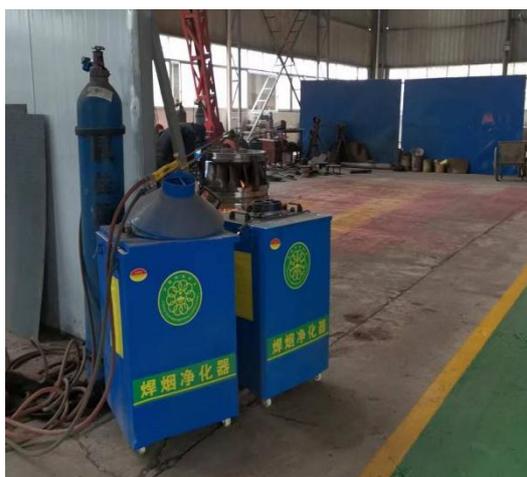
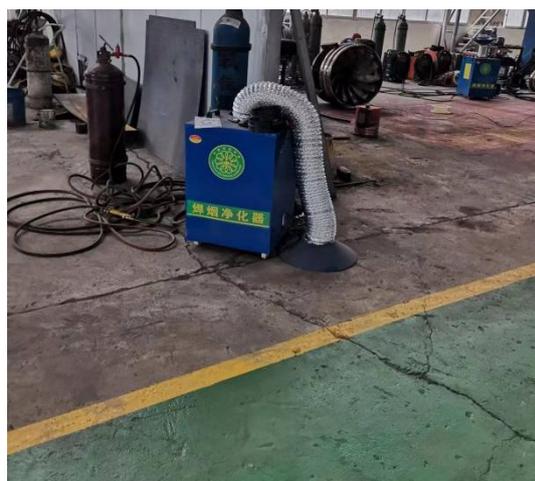
移动式焊烟净化器

**实际治理措施：**根据实际生产过程中，已在车间焊接工位设置有 3 台焊烟净化器对焊接过程中的焊烟进行收集处理，处理后的废气在车间内无组织排放。

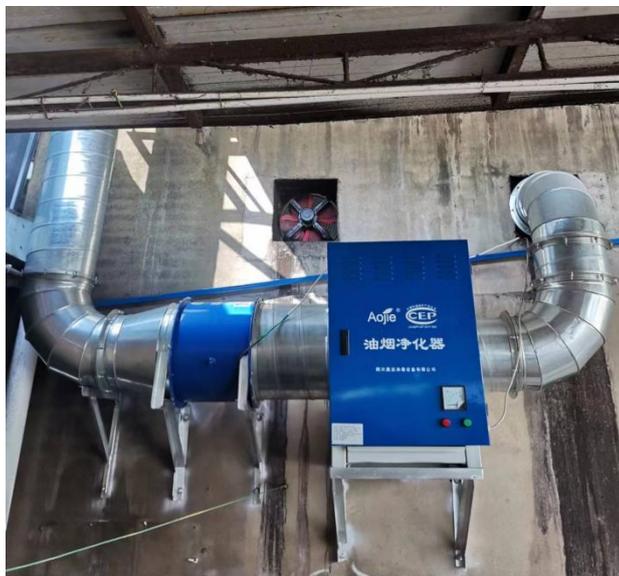
油烟净化器及排放口

**实际治理措施：**按照《饮食业油烟排放标准（试行）》（GB18483-2001）规定，安装有油烟净化器 1 台（净化率大于 85%，风量为 1000m<sup>3</sup>/h）处理食堂油烟，并由专用排烟道引至食堂屋顶排放。

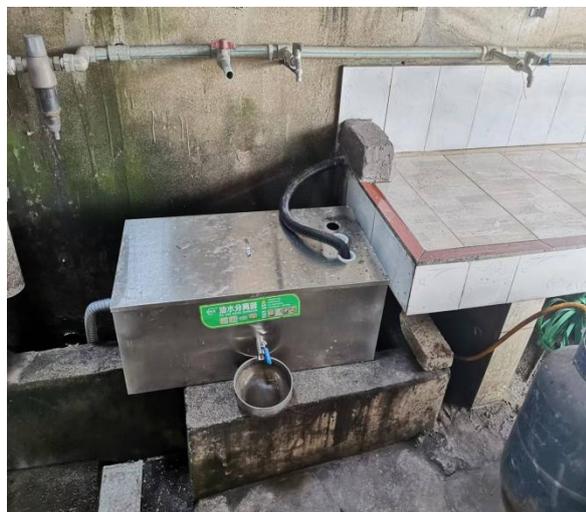
食堂油水分离器

**实际治理措施：**项目食堂新增有 1 个 1m<sup>3</sup> 油水分离器，用于处理食堂废水；车间外新

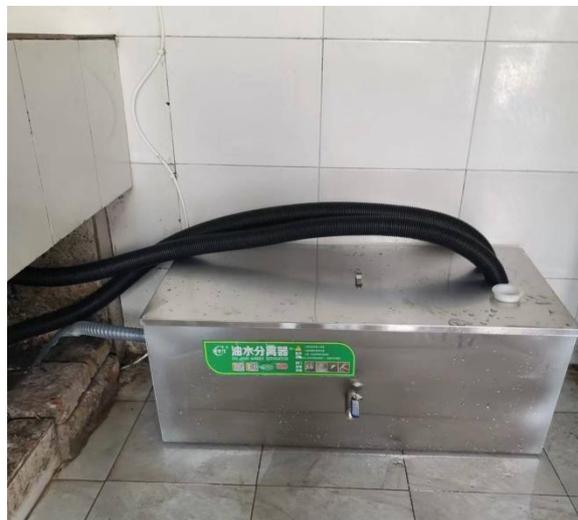
员工洗手油水分离器

增有 1 个 1m<sup>3</sup> 油水分离器，用于员工洗手，洗手及食堂废水处理后的废水汇同其他生活污水一并进入厂区已建的预处理池（25m<sup>3</sup>）处理，处理后的废水排入市政污水管网，最终进入天元污水处理厂处理达标后外排。洗手池处所建隔油池隔出的废油使用铁桶收集作为危废处置（已与中节能清洁科技发展有限公司签订了危废处置协议）。

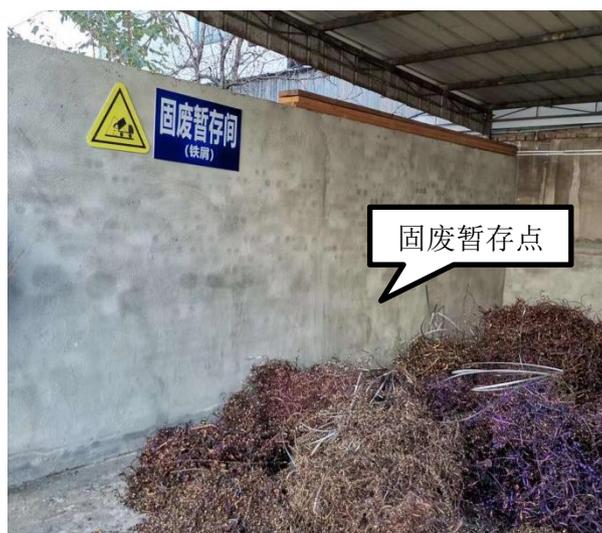
现场照片：

**实际治理措施:** 废废边角料、废金属碎屑、焊渣收集后暂存于厂区北面新增固废暂存点(共 20m<sup>2</sup>, 采用车间进行防风、防雨、防晒, 混凝土硬化进行防渗, 并设置有规范的标识、标牌), 定期外售废品回收商; 生活垃圾经厂内大垃圾桶收集后, 定期由环卫部门进行清运。

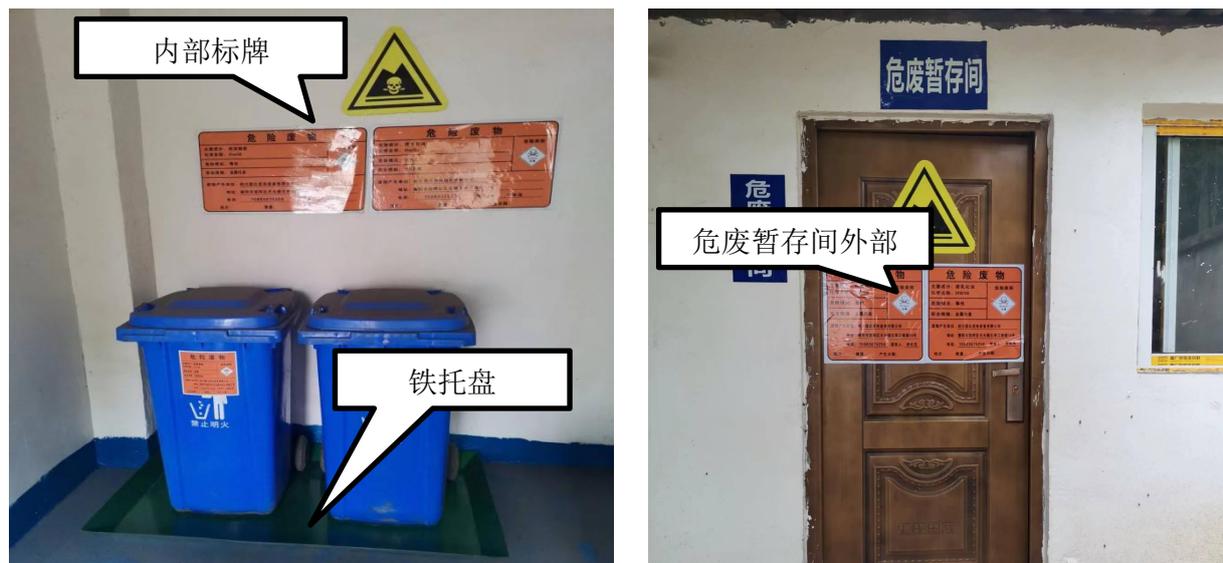
现场照片：

本项目针对产生的危险废物（废机油、废切削液、吸油废物（含有废棉纱、手套）、隔油池油污）放置于危废暂存间进行暂存，经现场勘察该危废暂存间位于厂区东面，共 10 m<sup>2</sup>，已做好相应标识、标牌，采用混凝土机构房间进行防风、防雨、防晒，地面采用铁托盘+环氧树脂进行重点防渗，按照相关要求对危险废物进行暂存。本项目产生的废机油、废切削液、吸油废物（含有废棉纱、手套）、隔油池油污交由中节能（攀枝花）清洁技术发展有限公司进行处置（相应危废协议及处置公司资质见附件）。

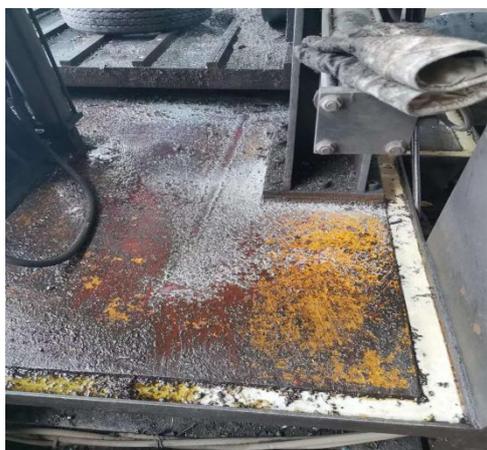
机加区接油盘

行重点防渗；生产车间地面采用 20cm 厚防渗混凝土硬化，能够达到一般防渗区的要求；机加区采用铁托盘承接机加设备漏油区域。
